Notitie

Kenmerk N002-1245132FLN-sal-V01-NL

Onderzoek problematiek waterpasserende verharding Gemeente Beverwijk

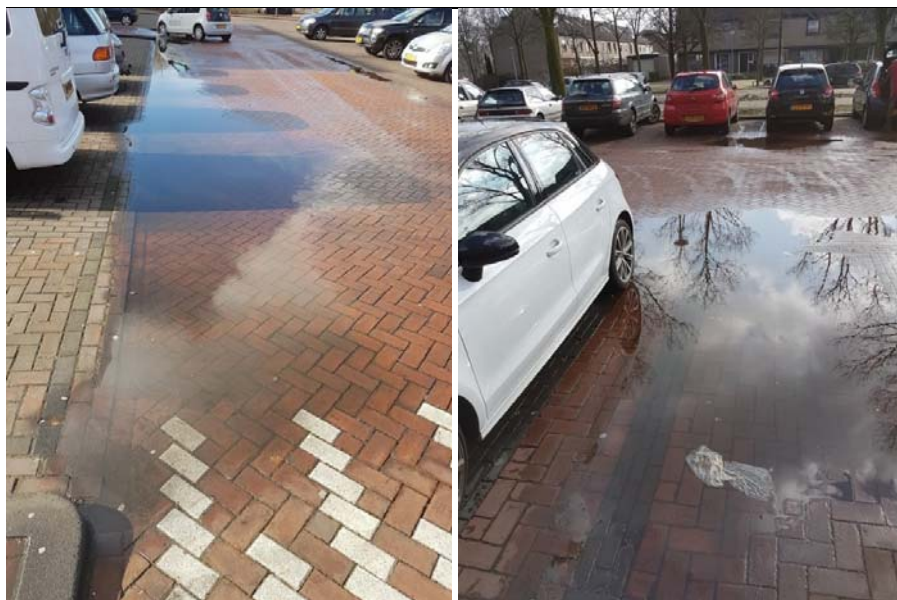
Figuur 3.1 Plasvorming Beverwijk 1 maart 2017. Links: parkeerplaats (zuidelijke gedeelte) gemeentehuis, rechts: parkeerplaats winkelcentrum Wijkerbaan

De parkeerplaats bij het gemeentehuis had alleen plasvorming in het zuidelijke deel van de parkeerplaats, wat overeen kwam met de eerdere visuele waarnemingen. Dit is te verklaren doordat het water naar het zuidelijke deel toestroomt door het verhang in het maaiveld. In het zuidelijke deel zijn een paar klinkers verwijderd om naar de funderingslaag en het geotextiel te kijken. Bij deze inspectie werd het probleem snel duidelijk: het hemelwater vloeiende niet door het geotextiel heen. In het geotextiel is een klein gaatje gemaakt, waarna het water direct wegstroomde naar de bergingslaag, weergegeven in figuur 3.2.

Bij het winkelcentrum was de plasvorming verspreid over de gehele parkeerplaats. In overleg met de voorzitter van de winkeliersvereniging kwam naar voren dat dit (bijna) bij elke bui het geval was.

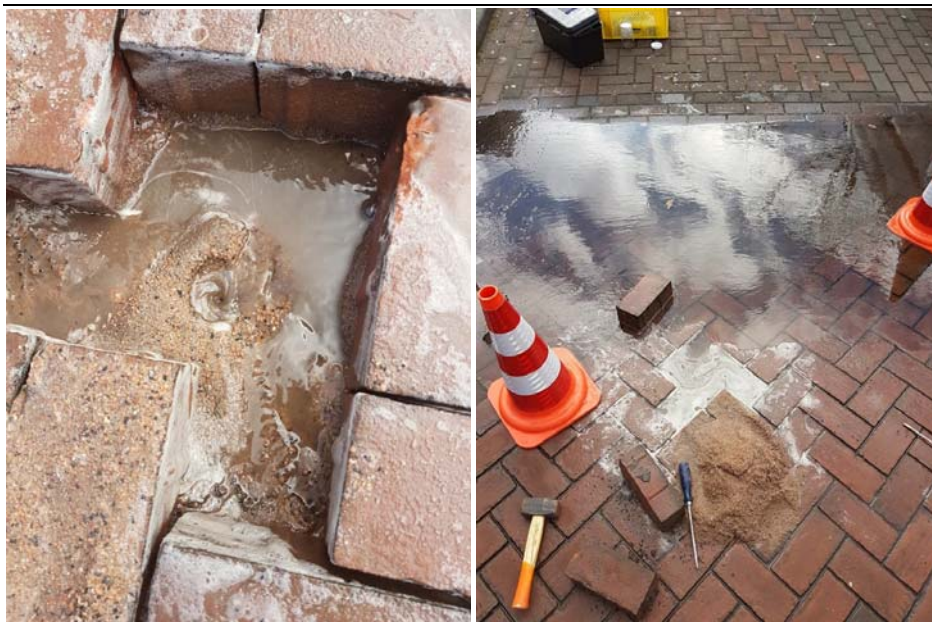
Figuur 3.2 Wegstromen van het hemelwater bij een gat in het geotextiel, parkeerplaats (zuidelijke gedeelte) gemeentehuis Beverwijk. Links: wegstromen van het hemelwater door het gat in het geotextiel, rechts: situatie voordat het gat in het geotextiel is gemaakt

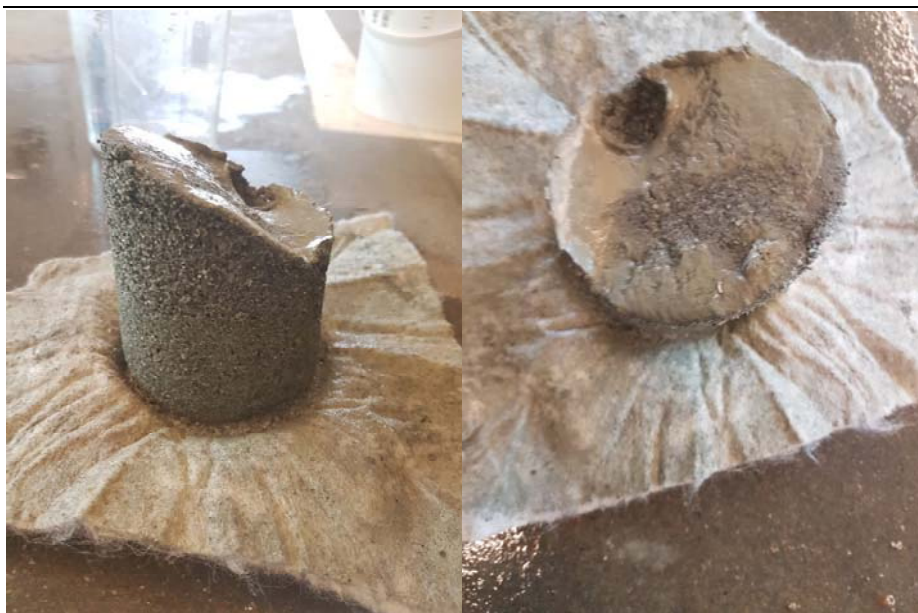
In tabel 3.2.2. zijn de resultaten weergegeven van de testen met schoon split en met de funderingslaag. Bij het schone split is te zien dat de infiltratiecapaciteit minimaal afneemt. Echter, bij de toepassing van de funderingslaag neemt de infiltratiecapaciteit aanzienlijk af. In figuur 3.3 is de mogelijk oorzaak hier van te zien: doordat het water met het (fijne) sediment mengt, ontstaat er een kleiachtige laag. Deze laag vormt zich aan de bovenkant van de funderingslaag en aan de onderkant (tegen het geotextiel).

Figuur 3.3 Weergave klei-achtige laag boven- en onder de funderingslaag

Bij het testen van schoon split is er een lichte afname van de infiltratiecapaciteit, maar deze is marginaal. Bij het toepassen van de locatie funderingslaag is er een sterke afname van de infiltratiecapaciteit. Deze afname ligt bij beide onderzoeklocaties rond de 400 %. Deze afname is, te verklaren door de kleiachtige laag die ontstaat bij de funderingslaag. Deze kleiachtige laag wordt, waarschijnlijk, gevormd doordat het (fijne sediment) zich mengt met het water.

Uit de testen is gebleken dat het geotextiel niet de beperkende factor is, maar het geotextiel in combinatie met de funderingslaag wel, mede doordat de laag sterk wordt aangedrukt door de permanente- (verharding) en puntlasten (verkeer).

- Afgraven straatlaag tot aan het geotextiel en het aanbrengen van een nieuwe straatlaag
- Plaatsen van een beperkt aantal kolken, welke worden aangesloten op het bergende pakket

Het vervangen van de straatlaag behoudt de werking en doelstelling van het systeem. Nadeel is dat het tot aanzienlijke werkzaamheden (en kosten) leidt.

Het plaatsen van kolken is relatief kosteneffectief. Nadeel is dat één van de doelstellingen, kolkloos rioleren, wordt verlaten. Echter, wordt de verharding nog steeds 'afgekoppeld' en wordt de bergende functie van de waterpasserende verharding herbruikt. Nog een bijkomstig voordeel van het plaatsen van kolken, is dat de uitwisseling tussen lucht-water ook wordt bevorderd. Hierdoor is de kans groter dat ook de infiltratiecapaciteit van de waterpasserende verharding wordt verhoogd.

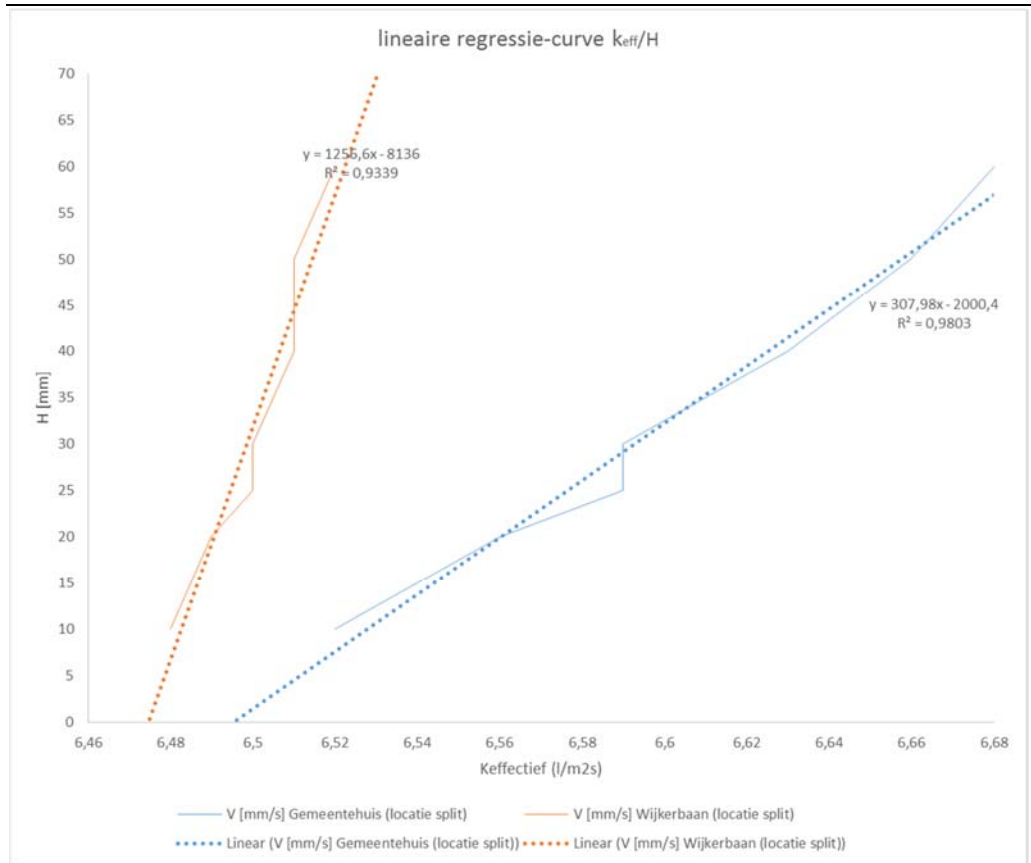
Om in te zien wat de waterhoogte voor invloed heeft op de infiltratiecapaciteit is een lineaire regressie-curve gemaakt. Bij deze curve wordt de waterhoogte (waterkolom in de testopstelling) afgezet tegen de infiltratiecapaciteit ($K_{\text{effectief}}$). In figuur 3.4 is de lineaire regressie-curve weergegeven. Te zien is dat de waterhoogte nauwelijks invloed heeft op de infiltratiecapaciteit.

Figuur 3.4 Lineaire regressie-curve

Deze stelling wordt onderbouwd door de lineaire regressie-curve, waaruit blijkt dat de waterhoogte nauwelijks invloed heeft op de infiltratiecapaciteit. De waterhoogte heeft in de praktijk en theorie een grote invloed op de infiltratiecapaciteit bij infiltratie voorzieningen, doordat de druk groter is. Wanneer de waterhoogte niet of nauwelijks invloed heeft op de infiltratiecapaciteit, duidt dit er op dat de infiltratie wordt verhinderd.
