## Het waterpasserend vermogen van waterpasserende verhardingen

PRAKTIJK- EN LABORATORIUM ONDERZOEK NAAR DE INVLOED  
VAN DICHTSLIBBING OP HET WATERPASSEREND VERMOGEN  
VAN WATERPASSERENDE VERHARDINGEN

Organisatie: Gemeente Rotterdam,  
Cluster stadsontwikkeling

Datum van voltooiing: 14 juni 2016, Rotterdam

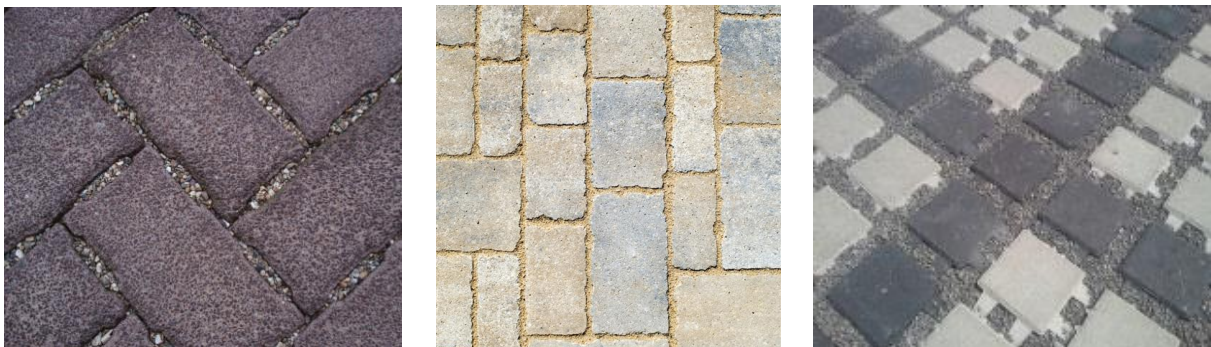
Figuur 4, 5 & 6: Voorbeelden van waterpasserende verhardingen (Bron: [artstone.be](http://artstone.be); [klostermann-beton.nl](http://klostermann-beton.nl) & [bleijko.be](http://bleijko.be))

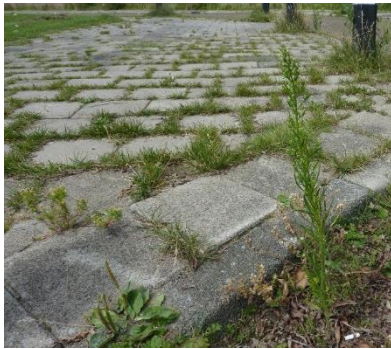
*Onkruidgroei in voegen*

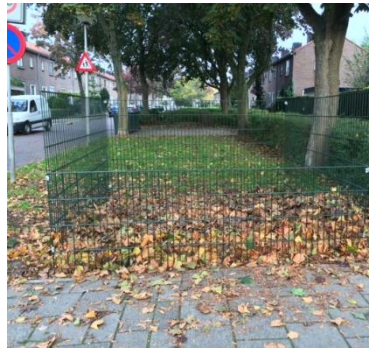
*Verstopping door bladval*

- Verstopping veroorzaakt door bladval van de bomen, welke de mogelijkheden tot infiltratie beperken (zie Figuur 8) (Ras & Rook, 2016);
- Dichtslibbing veroorzaakt door het inspoelen van tuinaarde, grond en groen afval, afkomstig uit aangrenzende groenstroken, tuinen of boomvakken (zie Figuur 9). Door dit inspoelen raakt ongeveer de eerste 50 cm aangrenzende verharding verstopt (Ras & Rook, 2016).

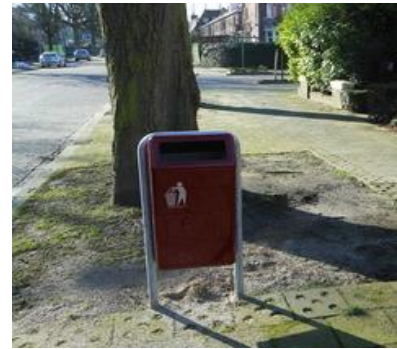
*Inspoelen van grond*

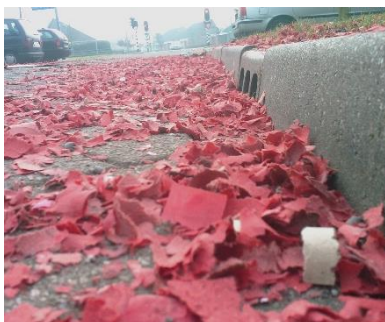
*Vuurwerkafval op straat*

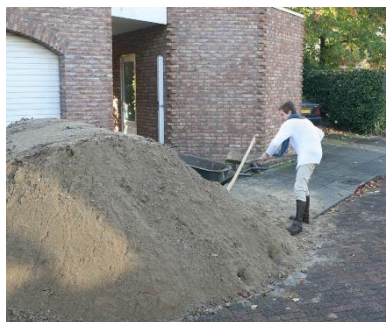
*Tijdelijk storten van zand*

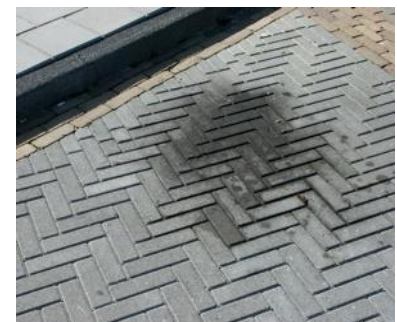
*Vervuiling door olie lekkages*

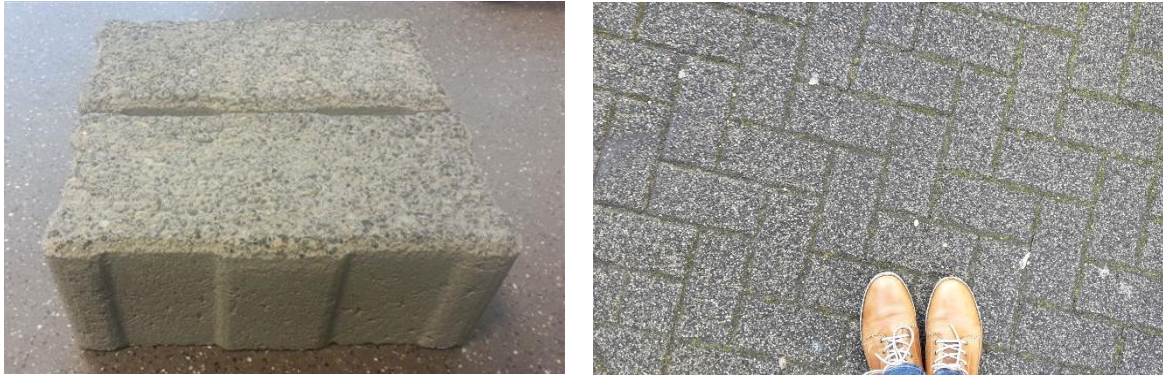
**Figuur 13 & 14: Waterpasserende betonstraatsteen 'Rotterdam' (Bron: M.P.V. Laan; J. Advokaat )**

document is opgenomen waar in Rotterdam met welke verharding wordt gewerkt. Als standaard bestrating heeft de gemeente Rotterdam twee soorten, namelijk de betonstraatsteen en de straatbaksteen (Laan, 2016). In 2013 is de waterpasserende betonstraatsteen opgenomen in de Toolkit Rotterdamse Stijl (Trouwborst, 2014). Op dit moment is er dus maar een type waterpasserende verharding beschikbaar binnen de gemeente Rotterdam (zie Figuur 13 en 14).

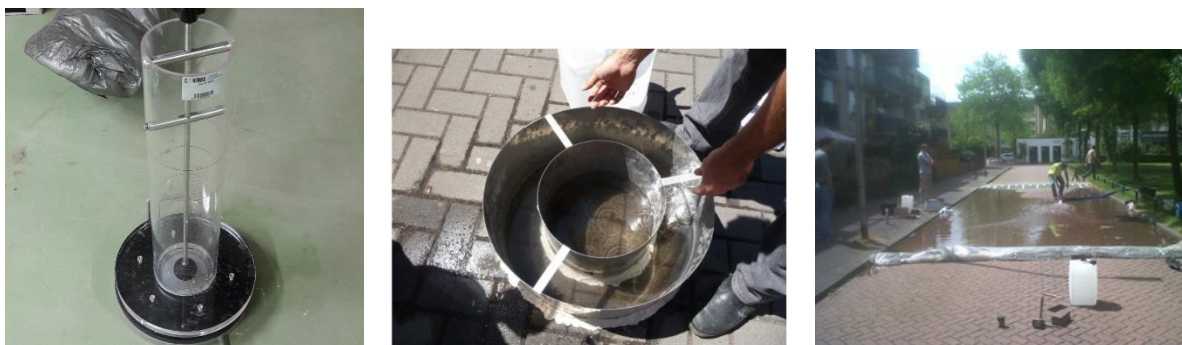
Figuur 16, 17 & 18: Voorbeelden van methodes voor infiltratiecapaciteit metingen (Bron: J. Advokaat ; mdpi.com; mdpi.com)

De enkele ring infiltrometer (*Engels: Single ring infiltrometer*) is een meetinstrument waarmee de infiltratiecapaciteit van een ondergrond kan worden gemeten met behulp van een metalen of kunststof ring (zie Figuur 16). De ring wordt op de verhardingen geplaatst en de naden en voegen worden afgedicht met een waterdichte substantie. Daarna wordt de ring gevuld met water en wordt gemeten hoe lang het water er over doet om in de grond te infiltreren. Een nadeel van deze methode is dat het infiltrerende water ook zijdelings kan wegzijgen, waardoor kans is op onbetrouwbare metingen. Daarnaast wordt bij deze methode de infiltratiecapaciteit van een relatief klein oppervlak gemeten, zodat de betrouwbaarheid van de metingen afneemt. De enkele ring infiltrometer wordt ook wel het 'Becker toestel' genoemd, vernoemd naar de bedenker van dit meettoestel.

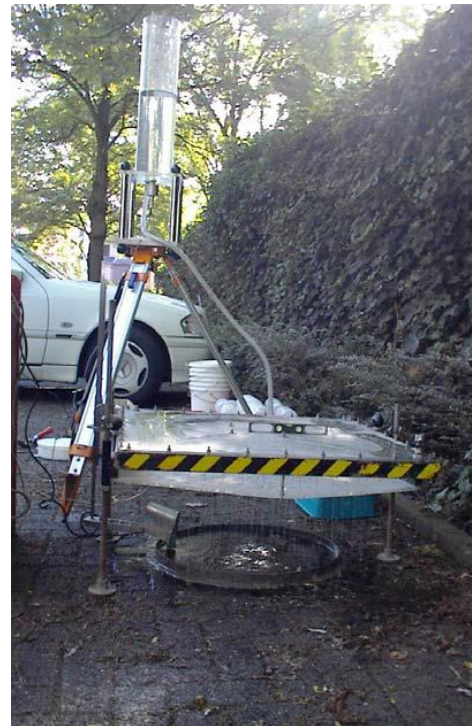
**Figuur 19: Praktijktest met de regensimulatie testbank (Bron: Dierkes et al., 2002)**

De testen met een regensimulatie testbank (*Engels: Test Rig for Rain Simulation Testing*) worden uitgevoerd met een speciale opstelling waarmee een regensimulatie kan worden nagebootst (zie Figuur 19). Deze regensimulatie laat een regenbui met een bepaalde intensiteit op een bepaald wegooppervlak vallen. Een stalen ring bepaalt het oppervlak waar de regenbui op wordt gesimuleerd. Binnen de stalen ring kan het water een maximale hoogte van 3mm bereiken, zodat de invloed die de waterdruk op de infiltratiecapaciteit heeft, wordt beperkt. Nadelen van deze testmethode zijn de kosten, de complexiteit en de benodigde materialen en voorzieningen (Dierkes, Kuhlmann, Kandasamy, & Angelis, 2002).

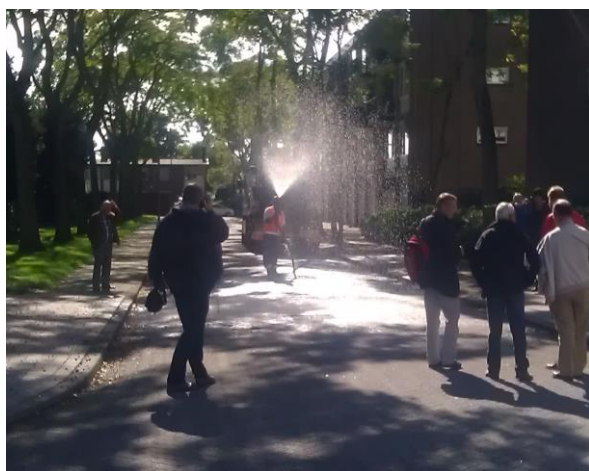
**Figuur 20: Praktijktesten door middel van een buisimulatie met een spuitwagen (Bron: Linden, 2016)**

Bij deze testmethode wordt een extreme regenbui nagebootst door water op een waterpasserende verharding te spuiten met een spuitwagen (zie Figuur 20). Vervolgens wordt met dataloggers in peilbuizen gemeten welke invloed de afvoer van het water naar de bodem heeft op de grondwaterstand. Bij deze testmethode wordt vastgesteld hoe snel het water via de verharding naar de bodem wordt afgevoerd, maar ligt de nadruk op de bewegingen van het grondwater in de fundering en ondergrond van de verharding (Linden, 2016).

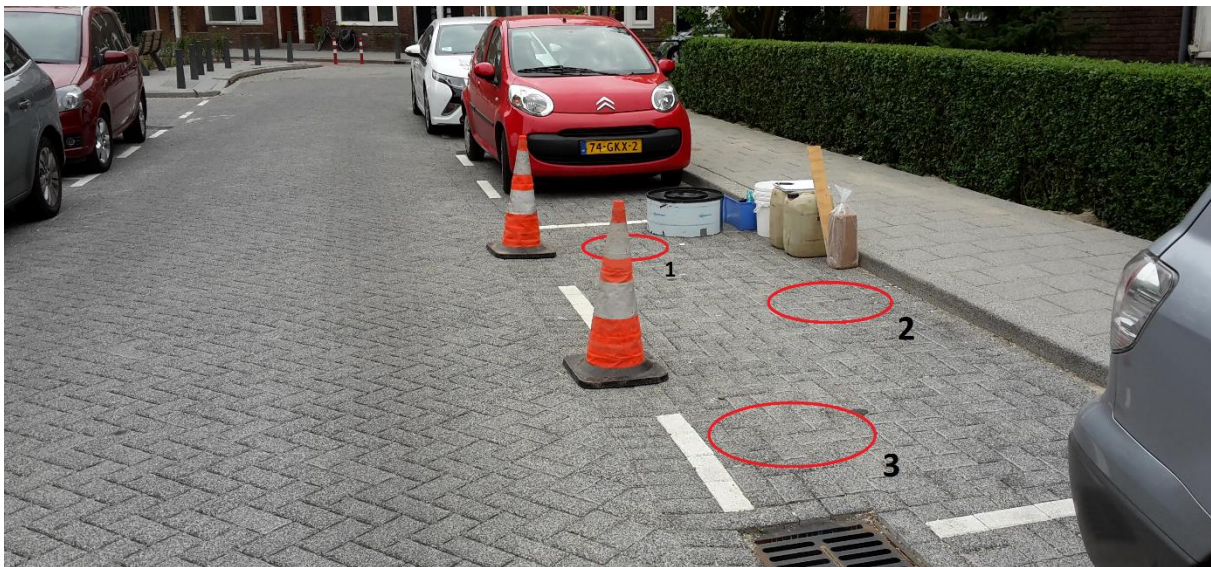
**Figuur 21: Locaties van de testen met de dubbele ring infiltrometer in het parkeervak**

Op beide straten zijn drie verschillende metingen uitgevoerd om zo een betrouwbaar gemiddeld resultaat te verkrijgen. De testen zijn uitgevoerd in de parkeervakken langs de wegen. De dubbele ring infiltrometer is op verschillende plekken getest, om een goed totaalbeeld te verkrijgen van de infiltratiecapaciteit van de betreffende straat. In Figuur 21 is weergegeven op welke drie plekken in de parkeervakken de dubbele ring infiltrometer is geplaatst:

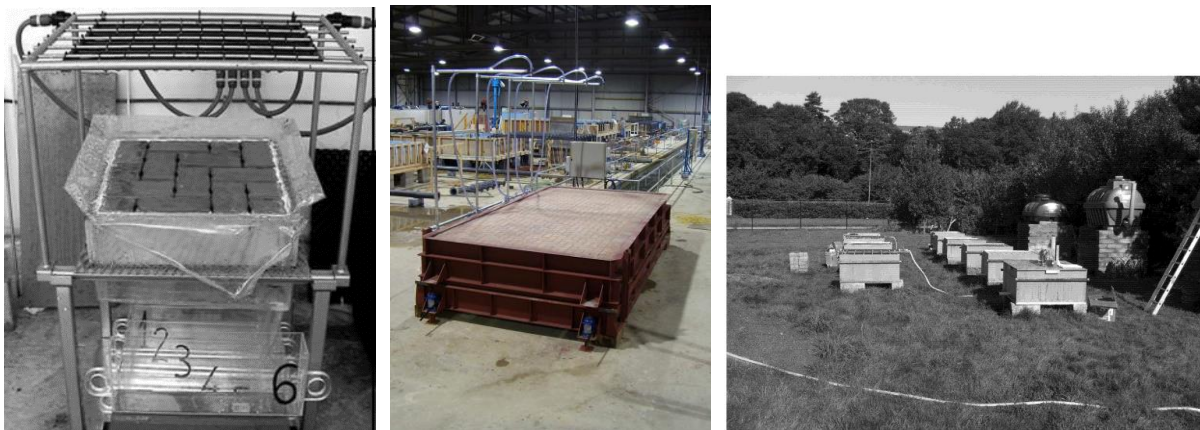
**Figuur 22, 23 & 24: Opstellingen van laboratoriumtesten met waterpasserende verhardingen (Bron: Castro et al., 2007; HR Wallingford, 2007; Mullaney et al., 2012)**

Figuur 22, 23 en 24 geven de drie bovengenoemde testopstellingen weer. V.l.n.r.: testopstelling project FIDICA, testopstelling HR Wallingford & testopstelling Albertay Study:

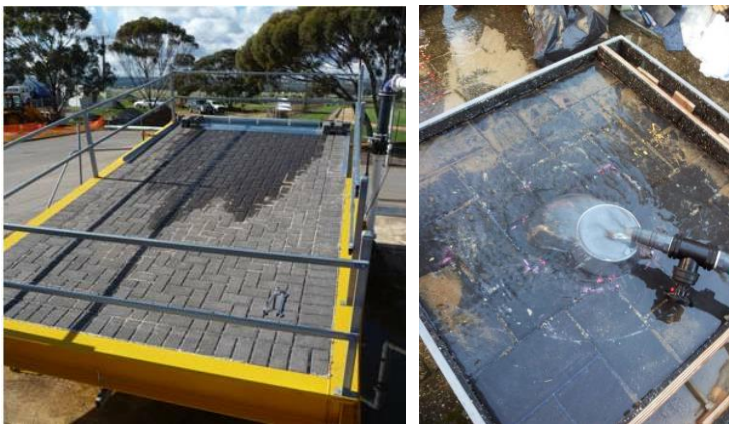
**Figuur 25 & 26: Opstellingen van laboratoriumtesten met waterpasserende verhardingen (Bron: Lucke et al., 2012; Boerma & Boogaard, 2012)**

Figuur 25 en 26 geven een impressie van de uitgevoerde laboratoriumtesten met waterpasserende verhardingen door de onderzoekers van de University of South Australia (links) en Tauw (Rechts):

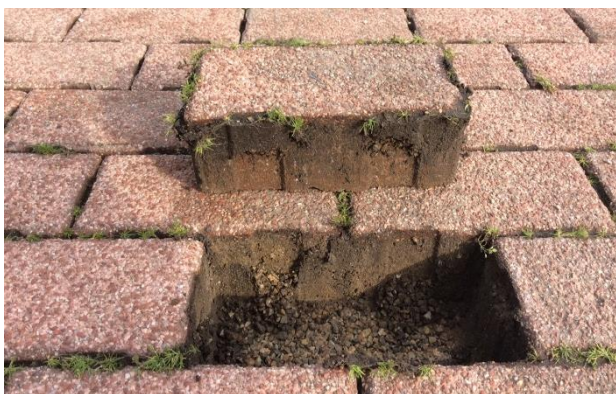
*Dichtslibbing in de praktijksituatie*

De testen met de laboratoriumopstelling zijn dan ook een simulatie van de praktijk en laten in grote lijnen zien welke invloed de vervuiling van de voegen uitoefent op de infiltratiecapaciteit van de verhardingen. Figuur 28 en 29 geven een voorbeeld van een verschil tussen dichtslibbing in de praktijk en het laboratorium weer.

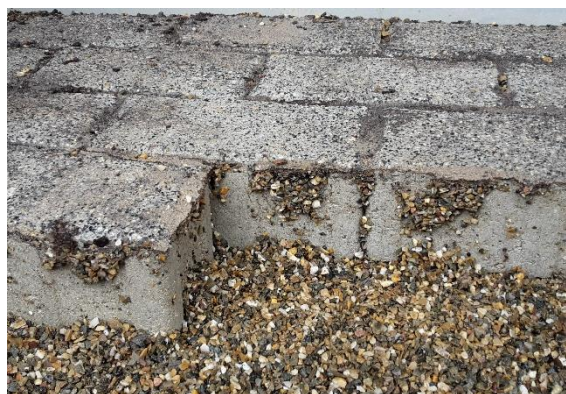
*Dichtslibbing in de laboratoriumsituatie*

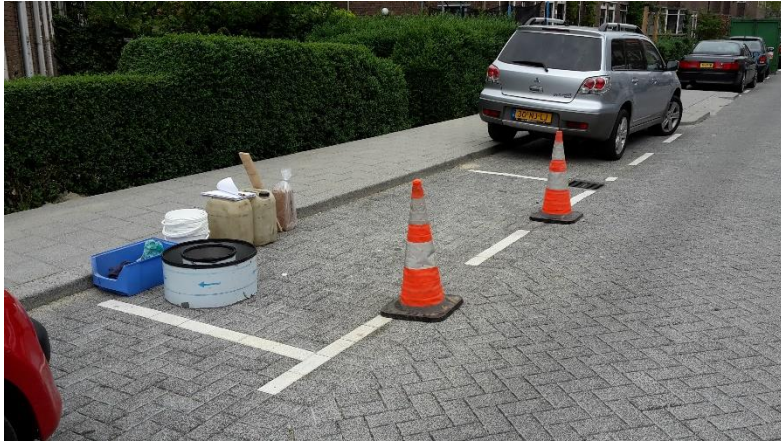
- 1) Locatie bepalen en afzetten. Materialen klaarzetten voor de testen.

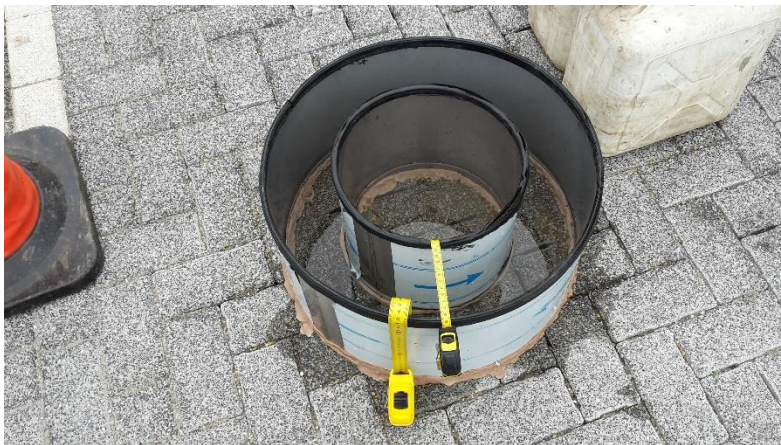
- 4) De meting starten en vervolgens na elke 2,5 cm waterdaling het waterniveau weer bijvullen tot 5 cm.

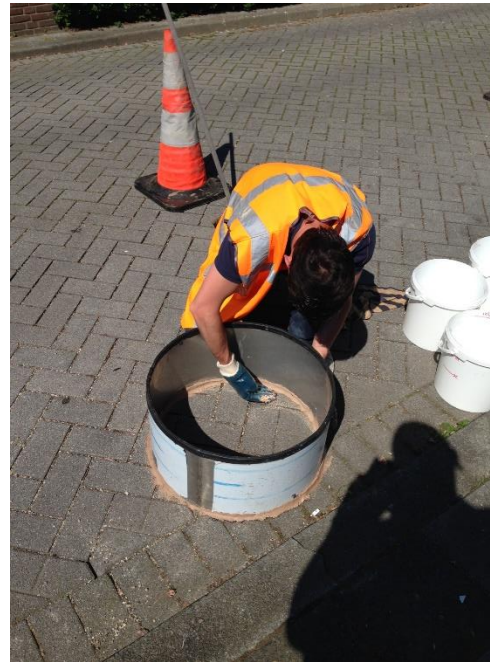
- 2) De dubbele ring infiltrometer plaatsen en afdichten bij de naden.

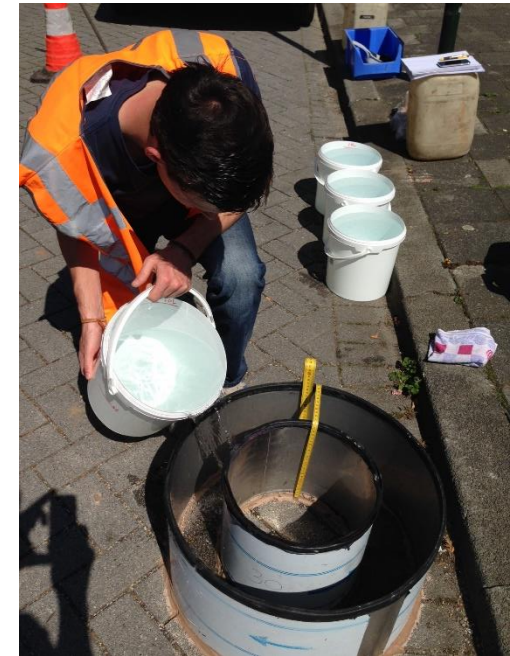
- 3) Beide ringen vullen met een waterniveau van 5 cm.

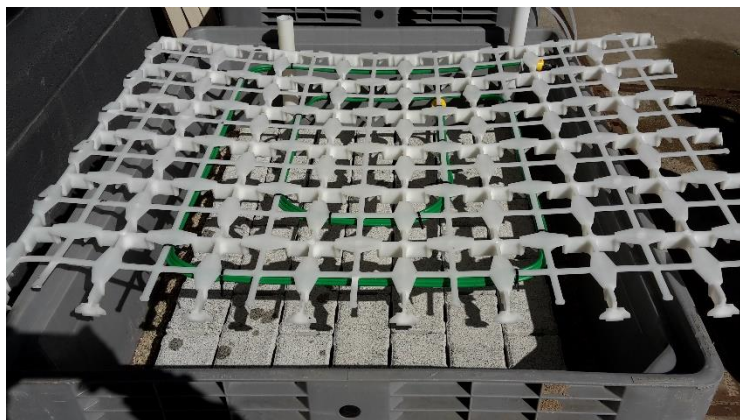
**Figuur 1: Testopstelling met het sproeisysteem**

Voor het onderzoek werd een testopstelling gebouwd, waarmee een regenbui (bui 8 uit de Leidraad riolering) kon worden gesimuleerd. Deze regenbui kon over een bestrating in de testopstelling worden gespreid. Vervolgens kon worden vastgesteld of er een 'water op straat situatie' zou optreden en met een stopwatch kon worden gemeten hoe lang het water op straat zou blijven staan. De regenbui kon worden gesimuleerd over straten met verschillende vervuilingsgraden, zodat een beeld kon worden verkregen van de invloed die de vervuiling uitoefent op de waterafvoer naar de ondergrond. Het water wat naar de bodem van de bak werd getransporteerd kon vervolgens met een slangenpomp uit het systeem worden gepompt, en de testen konden weer herhaald worden. Door testen uit te voeren met verschillende typen bestratingen, konden de bestratingen met elkaar vergeleken worden. Bij deze onderzoeksmethode zouden geen praktijktesten worden uitgevoerd en kon er dus geen directe vergelijking met de praktijksituatie worden gemaakt.

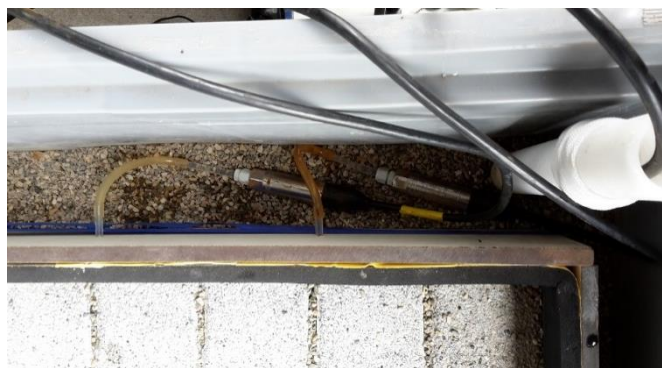
**Figuur 2: De plaatsing van de druksensoren in de voegen**

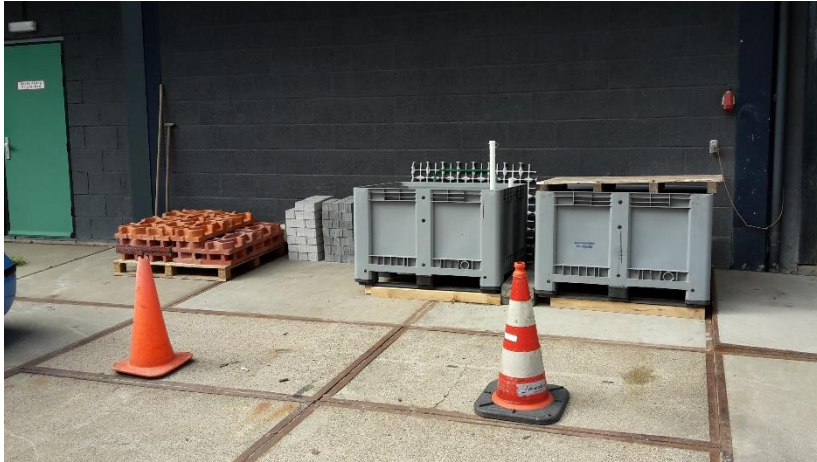
1) De totale testopstelling van de Rotterdam Infiltrometer, opgebouwd op het VLG terrein van de gemeente Rotterdam.

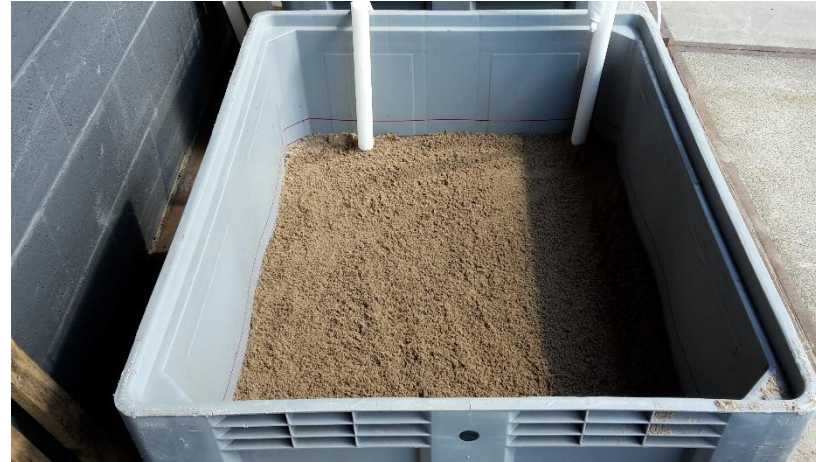
2) Allereerst wordt de bak gevuld met 25 cm zand en worden de peilbuizen geplaatst.

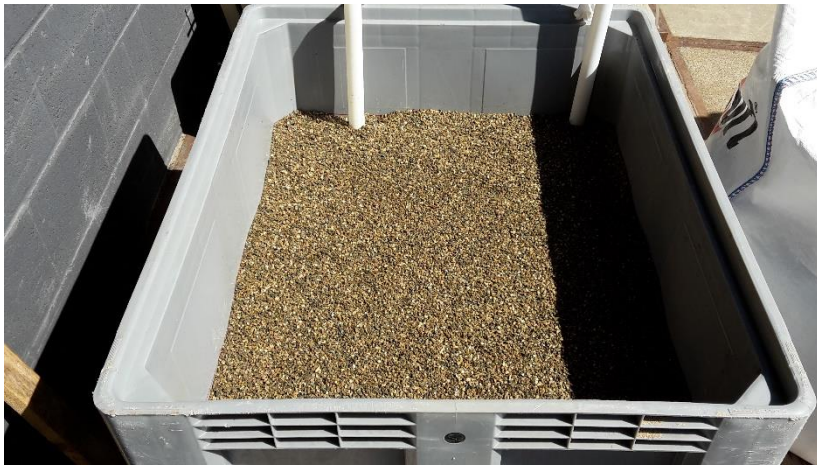
3) Vervolgens wordt een laag van 5 cm split 2/6 aangebracht.

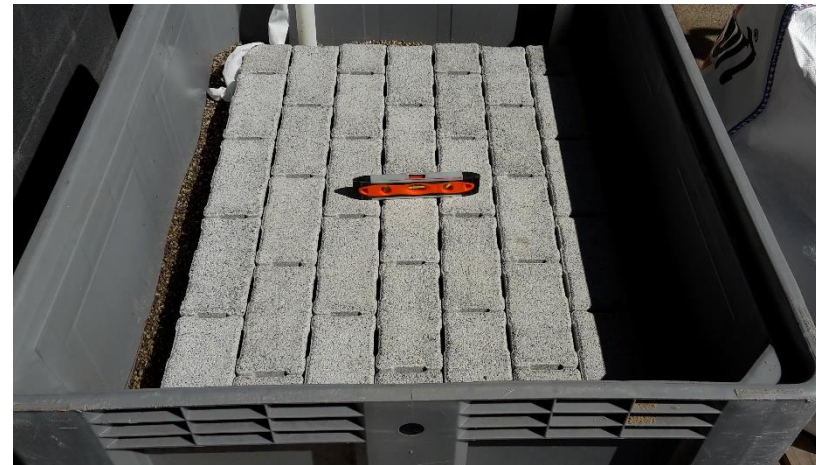
4) Hierop wordt de bestrating waterpas aangelegd.

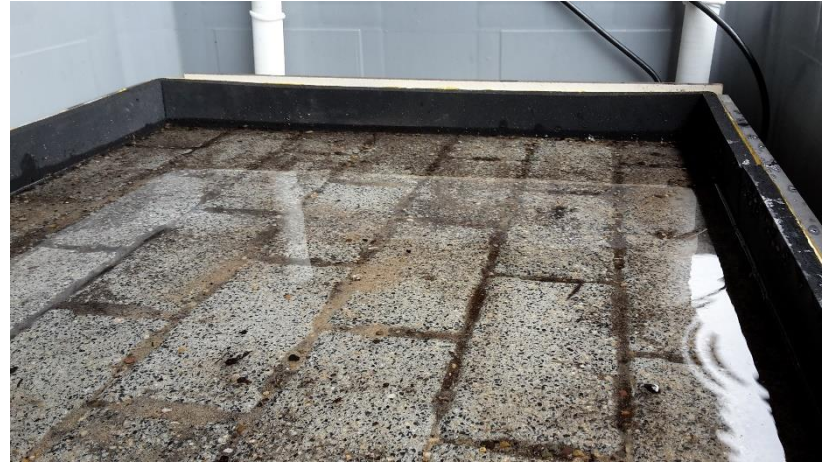
6) Vervolgens wordt er 30 liter water in de bak gegoten, en wordt gemeten hoe lang het duurt voordat het water via de voegen wordt afgevoerd.

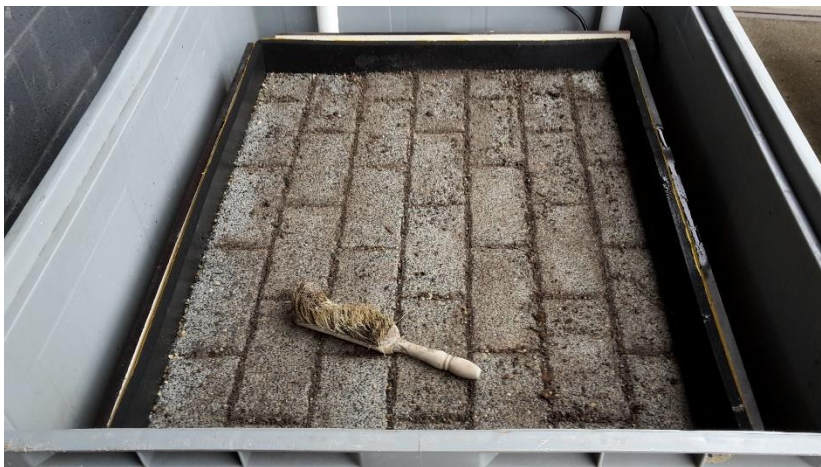
7) De test wordt met verschillende vervuilingsgraden herhaald, om inzicht te verkrijgen in de invloed van de vervuiling op de afvoer.

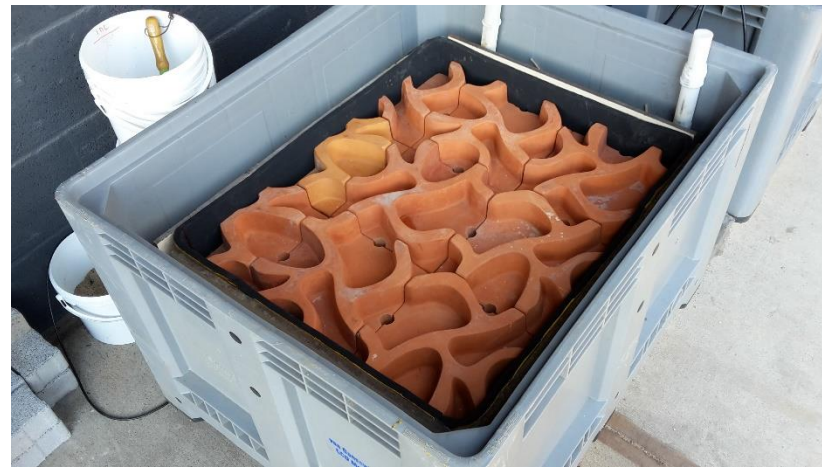
8) De testen worden uitgevoerd met in totaal 5 verschillende verhardingen. Alle testen worden op dezelfde manier uitgevoerd.

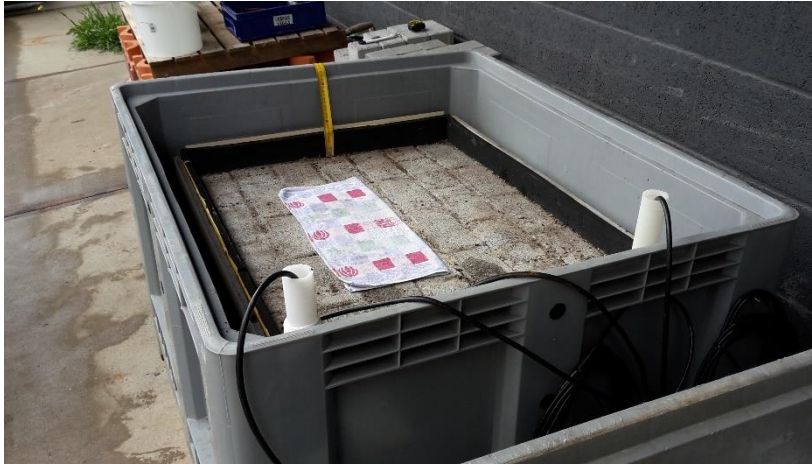
9) Met druksensoren wordt de benodigde data verzameld.

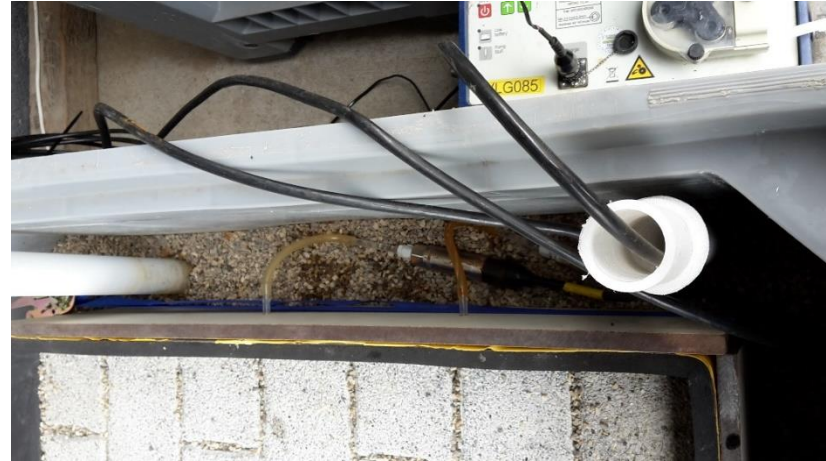
10) De druksensoren worden geplaatst in de peilbuizen (2) en in de voegen (2).
