Notitie

Kenmerk N002-1245132FLN-sal-V01-NL

Onderzoek problematiek waterpasserende verharding Gemeente Beverwijk

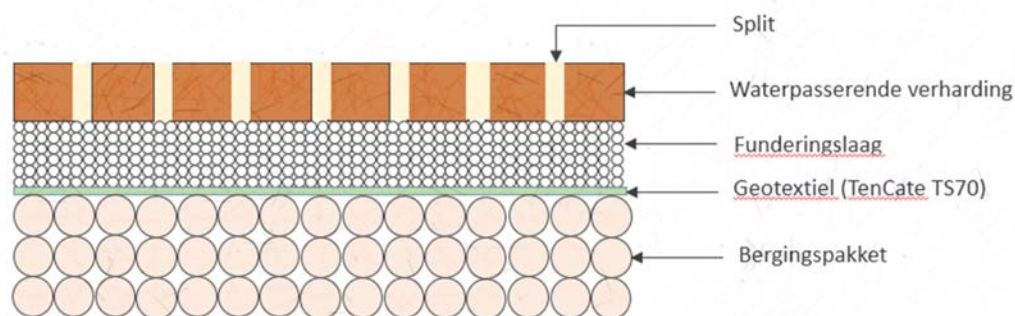
Figuur 1.1 Opbouw waterpasserende verharding Beverwijk (gemeentehuis en Wijkbaan)

De waterpasserende verharding heeft een brede voeg, waarin grof split materiaal (brekerzand) is geveegd. De funderingslaag onder de waterpasserende verharding heeft twee functies: stabiliteit voor de verharding en een goede waterdoorlatendheid. Het geotextiel is de scheiding tussen de funderingslaag en het bergingspakket. Het geotextiel is waterdoorlatend, maar houdt sediment tegen met als functie dat er geen vuil/ sediment in het bergingspakket terecht komt.
