Test waterpasserende verharding 'Drainvast'

3 augustus 2012

Titel	Test waterpasserende verharding 'Drainvast'
Opdrachtgever	Jacan Holding bv
Projectleider	Ir. E. (Erno) de Graaf
Auteur(s)	Ing. E.(Emiel) Boerma en ir. F.C. (Floris) Boogaard
Tweede lezer	Ir. E. (Erno) de Graaf
Uitvoering meet- en inspectiewerk	Ing. E.(Emiel) Boerma
Projectnummer	1210916
Aantal pagina's	20 (exclusief bijlagen)
Datum	3 augustus 2012
Handtekening	Ontbreekt in verband met digitale verwerking. Dit rapport is aantoonbaar vrijgegeven.

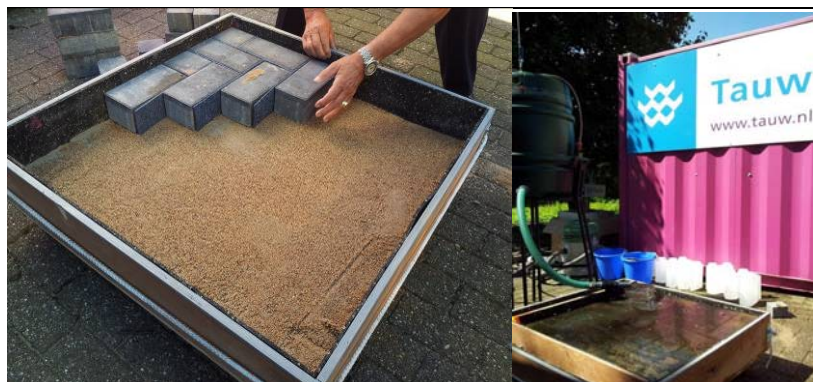
De testopstelling bestaat uit een houten omlijsting vervaardigd uit watervast gelijmd multiplex (zie figuur 2.1). In de bodemplaat zitten een aantal ontwateringsgaten. Op de bodemplaat ligt een drainmat met daarop geotextiel. In alle testen was de afvoercapaciteit van deze drainmat voldoende om het maximale debiet door de verharding zonder opstuwning af te voeren. Vervolgens is een zandlaag van ongeveer vijf cm aangebracht met hierop een zeer dunne vlijlaag van brekerzand (2-3 mm). Hierop zijn de betonklinkerkeien in verband gelegd. Tussen de stenen zijn waterdoorlatende stroken (85% PP en 15% PE, tapijtachtige structuur) aangebracht met een dikte van 4,0 mm. Ongeveer 5,1 % van het oppervlak bestaat daarmee uit voegvulling (bij grotere oppervlakken zal dit percentage hoger liggen aangezien de niet doorlatende wanden daarbij niet aanwezig zijn). De bovenkant van de stroken ligt 3 mm onder de bovenkant van de straatstenen. Doormiddel van stutbouten wordt de omlijsting stevig samengedrukt. Het oppervlak van de testopstelling bedraagt 0.5 m² (0,71 x 0,71 m)

Figuur 2.1 Testopstelling

Foto's van de opbouw van de testopstelling en de testen zijn te vinden in bijlage 1.

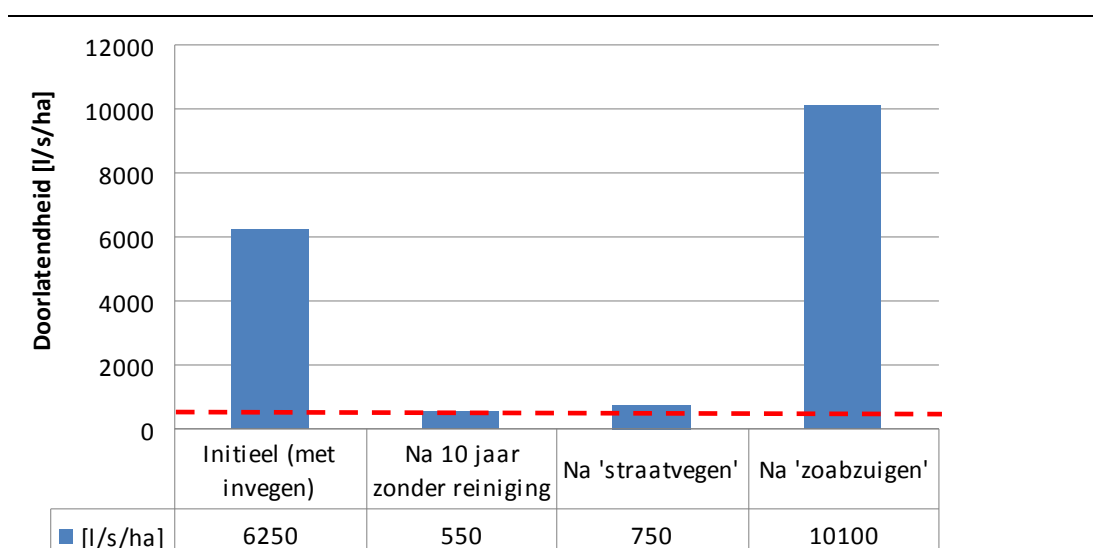
Figuur 3.1 Resultaten doorlatendheidmetingen waterpasserende verharding Waterblock

De doorlatendheid van de geteste verhardingsconstructie bedraagt initieel 6250 l/s/ha. Dit ligt ruim boven de norm van 540 l/s/ha. Na een gesimuleerde vervuilingstermijn van tien jaar zonder reiniging bedraagt de doorlatendheid 550 l/s/ha. Vervolgens is de test verharding geveegd. De doorlatendheid na het veegen was 750 l/s/ha. Hierop volgend is reiniging met een zoabreiner gesimuleerd. Na deze reiniging bedroeg de doorlatendheid 10100 l/s/ha. De doorlatendheid na zuigen is hoger dan initieel, doordat bij de initiële meting ingeveegd is met een dunne zandlaag.

In figuur 3.1 worden de resultaten van de doorlatendheidstesten getoond.

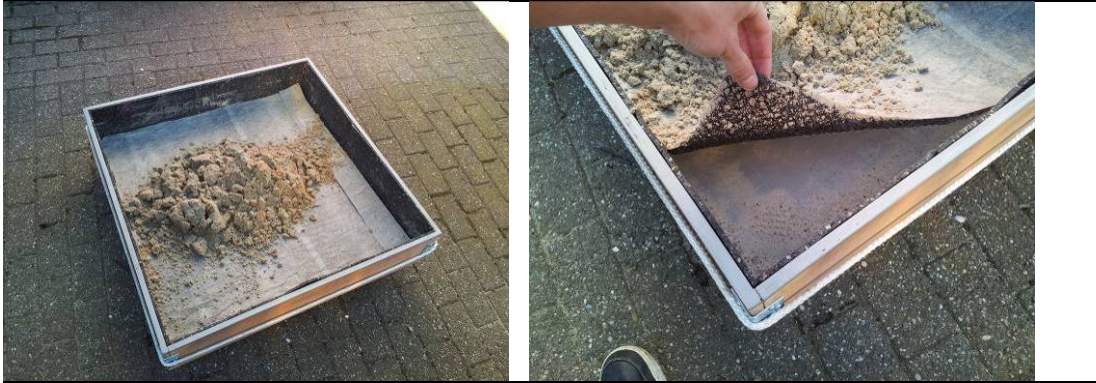
Figuur B1.1 Opbouw meetopstelling (1)

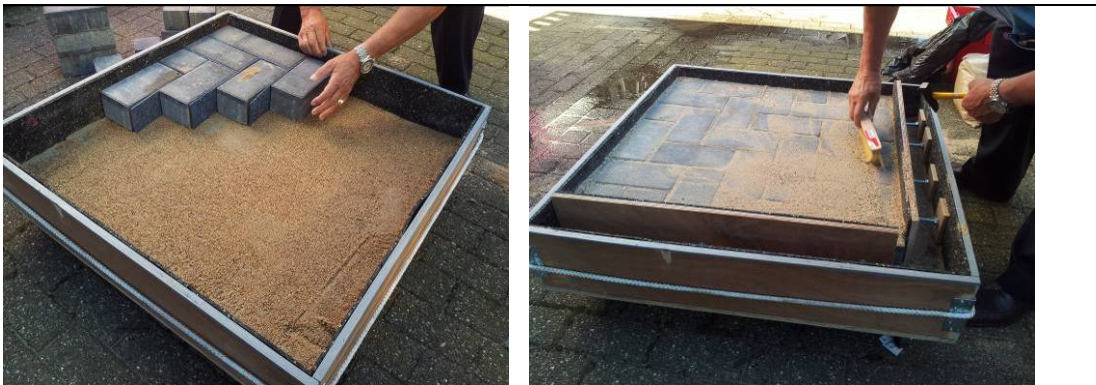
Figuur B1.2 Opbouw meetopstelling (2)

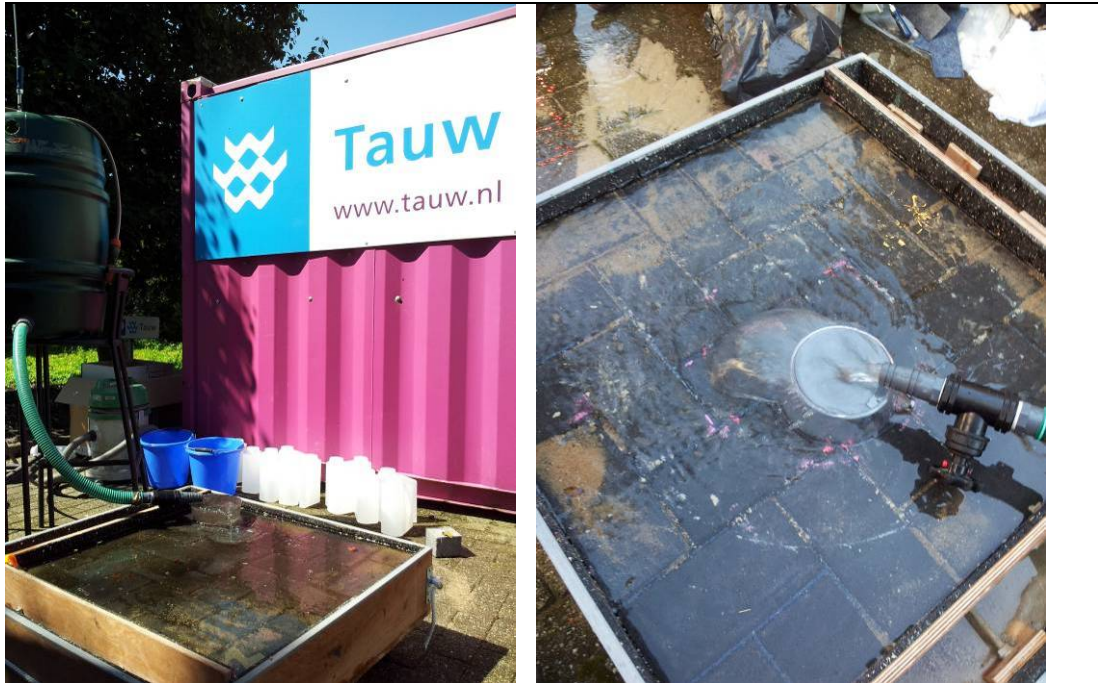
Figuur B1.3 Test opstelling waterpasseerbaarheid

De verharding beschikt over de initiële doorlatendheid op het moment vlak na aanleg. Op dit moment is er verharding nog niet vervuild of ingeklonken. Tijdens deze proef wordt de waterhoogte in de testbak tussen zeven en elf mm boven de klinkers gehouden. Telkens wanneer de waterspiegel onder de zeven mm daalt wordt er twee liter (4 mm) water bijgevoegd.

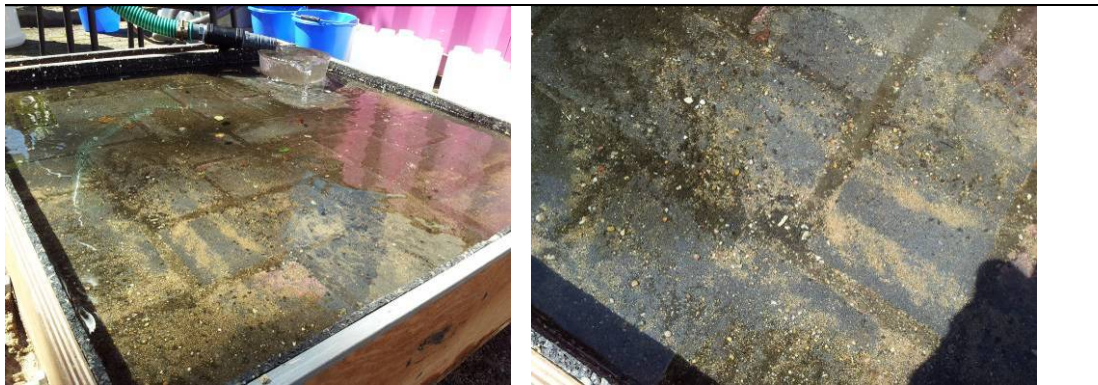
Figuur B1.4 Resultaat na duurttest met straatvuil (1)

Na de duurproef heeft het straatvuil zich verspreid over de verharding. Het meeste vuil concentreert zich in de voegen. Na afloop is de doorlatendheid weer getest op de wijze beschreven bij punt 1.

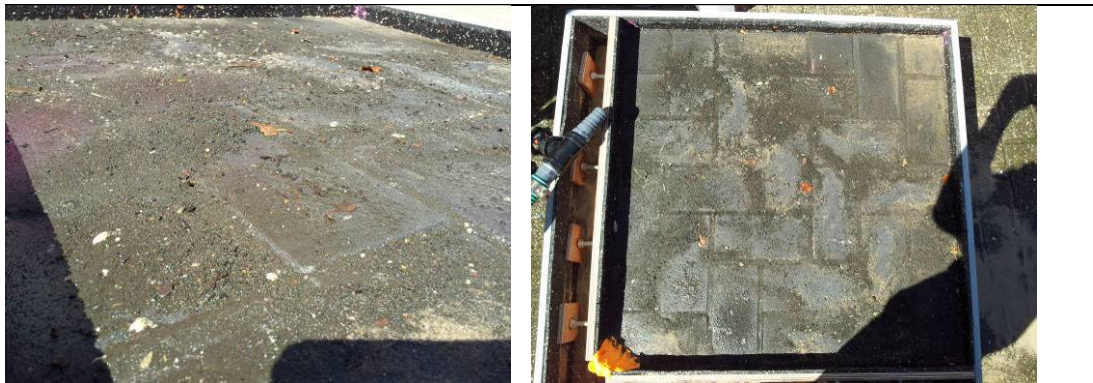
Figuur B1.5 Resultaat na duurttest met straatvuil (2)

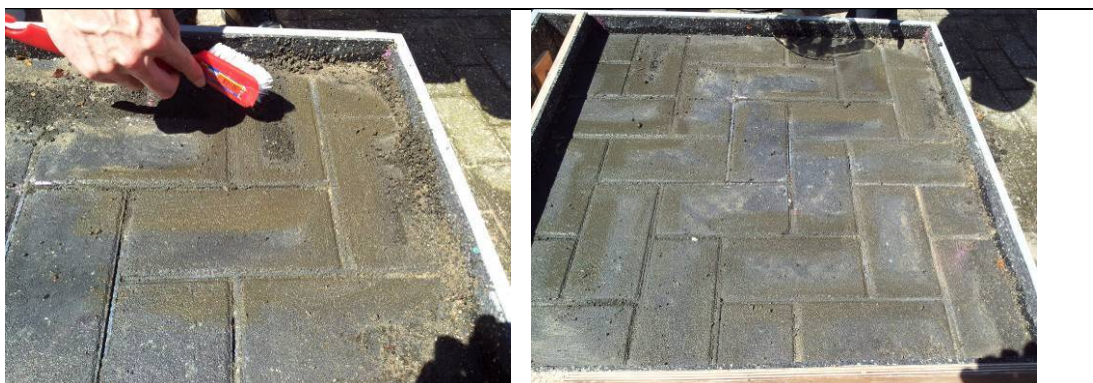
Figuur B1.6 Simuleren straatvegen (links) en resultaat (rechts)

Vervolgens wordt het straatvegen gesimuleerd door de testopstelling te reinigen met een harde bezem, in dit geval een (afwas)borstel. Hierna wordt weer een doorlatendheidtest uitgevoerd zoals beschreven in punt 1. Hierna wordt de reiniging van een zoabzuiger gesimuleerd door de constructie te reinigen met een stofzuiger. Met de stofzuiger wordt zowel het vuil van de klinkers zelf en het vuil uit de voegen opgezogen. Vervolgens wordt de doorlatendheid getest op de wijze beschreven bij punt 1.

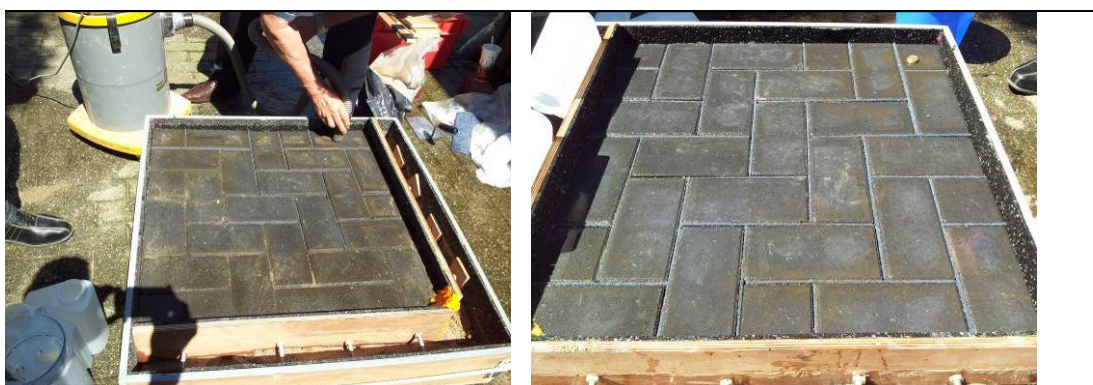
Figuur B1.7 Simuleren zoabreining met stofzuiger (links) en resultaat(rechts)
